山手 133 番館 再生 の歩み

山手 133 番館は、多くの皆様のご協力により再生することが出来ました。建物再生の記録をお届けします。

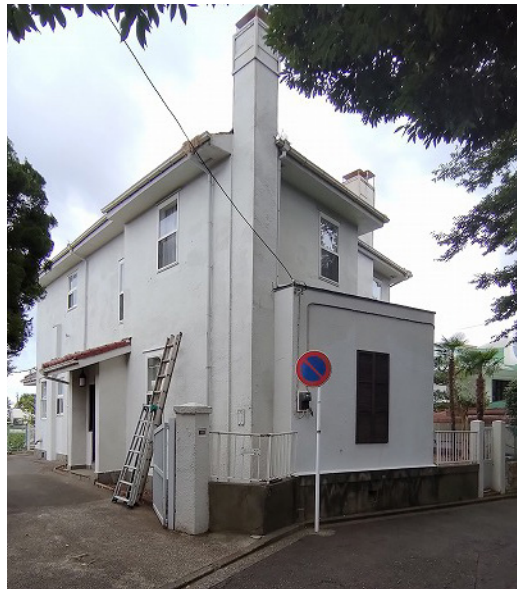
修理前西外観

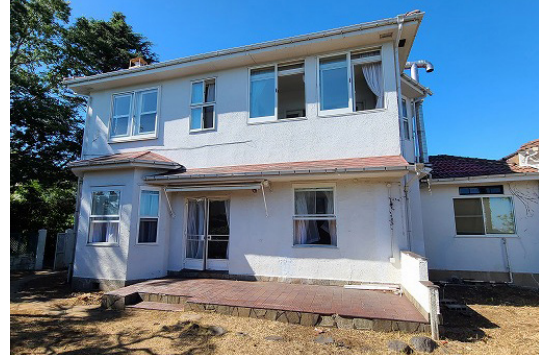
修理前南外観

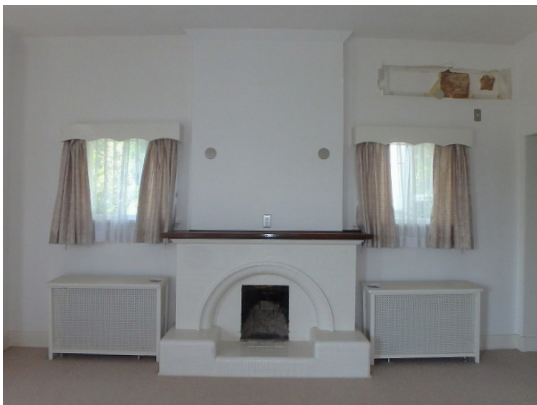
修理前 居間暖炉

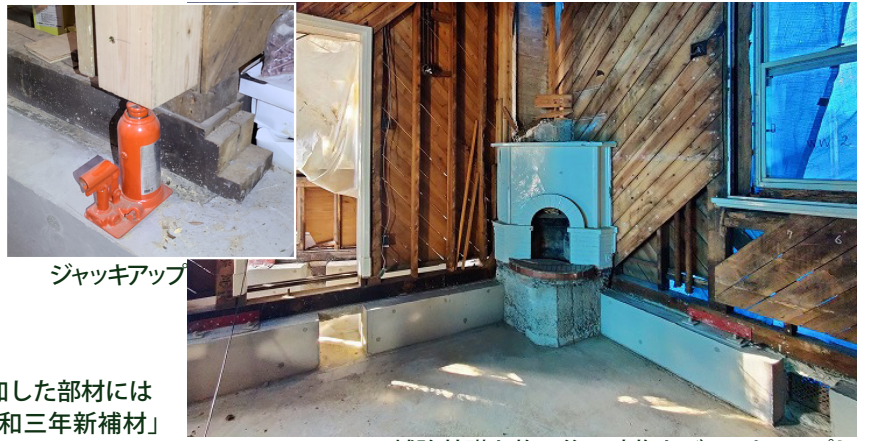
ジャッキアップ

補強基礎を施工後、建物をジャッキアップし
土台の腐朽土台を交換する

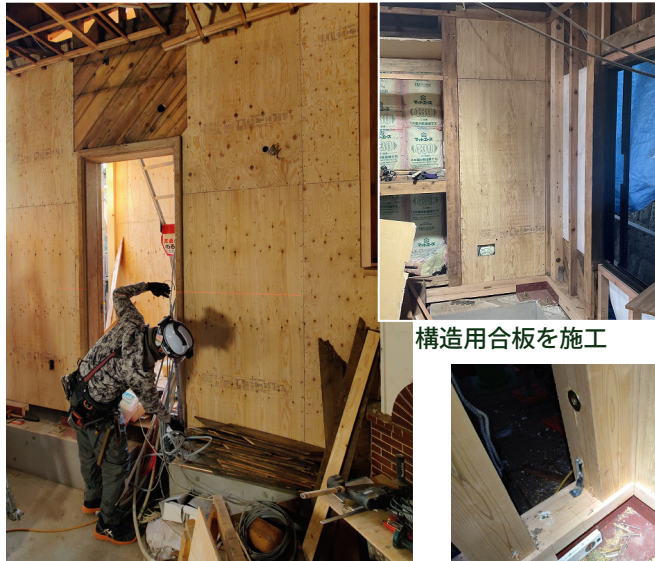
構造用合板を施工

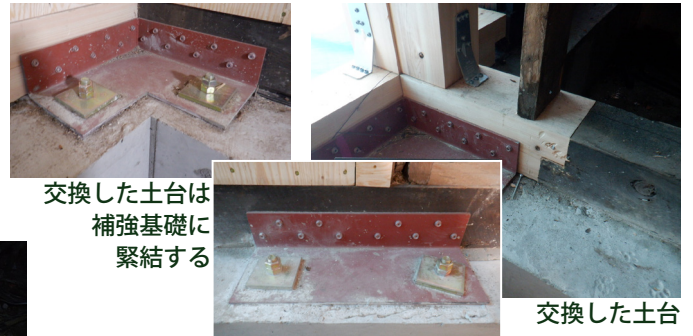
交換した土台は
補強基礎に
緊結する

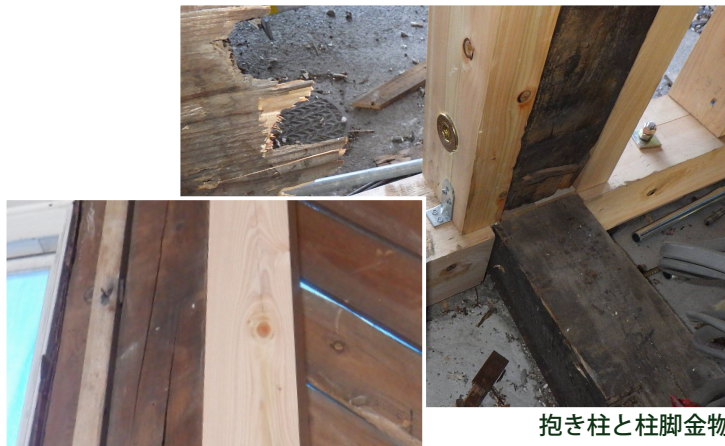
抱き柱と柱脚金物

既存の柱に新規の柱を抱き合わせる

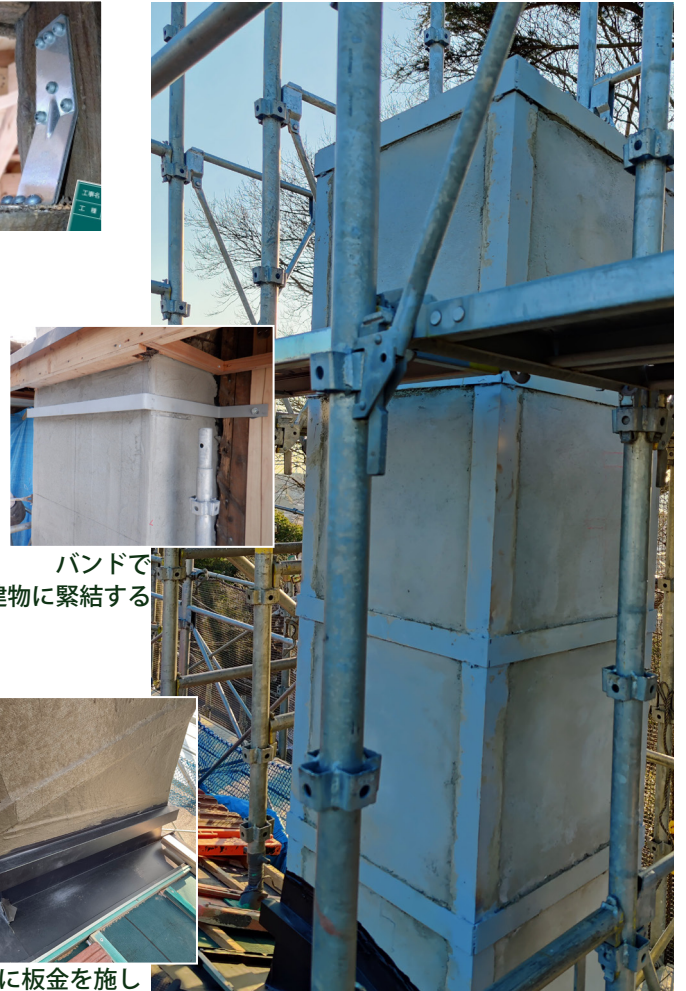
バンドで
建物に緊結する

鉄骨による煙突の補強

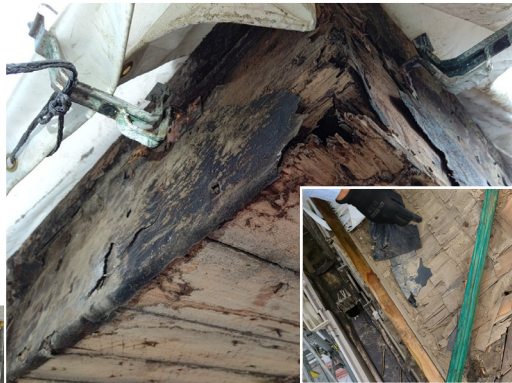
大屋根軒先腐朽

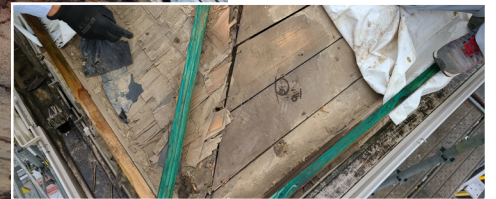
大屋根下地

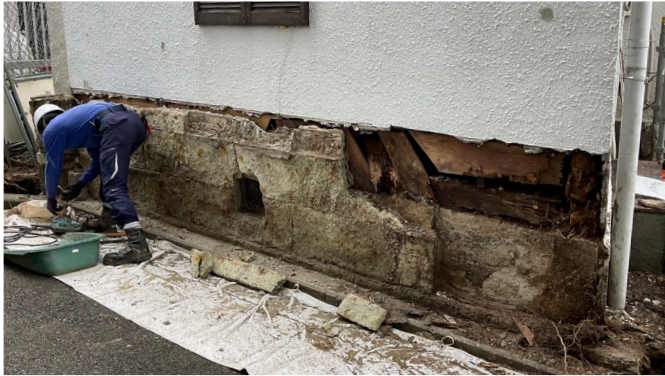
作業室基礎解体

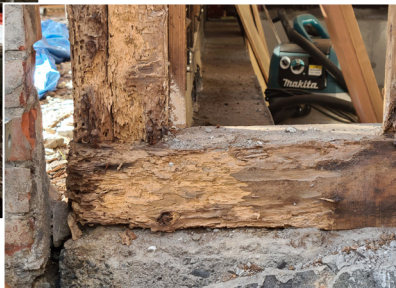
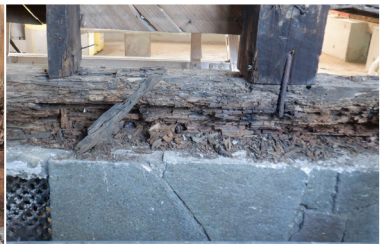
土台・柱脚腐朽

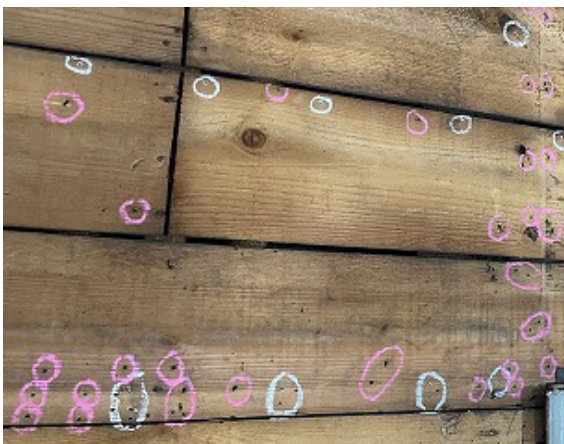
釘穴調査 (白丸と赤丸で施工時期が異なる)

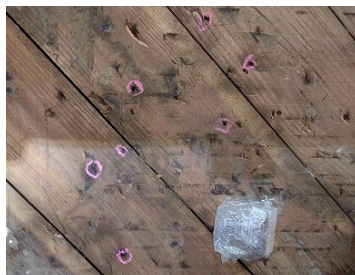
内壁板釘穴調査

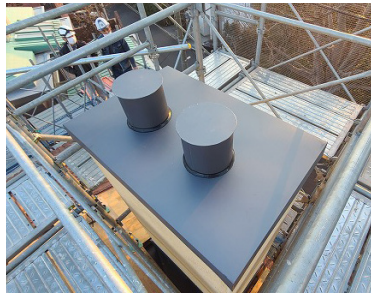
煙突上部形状復原

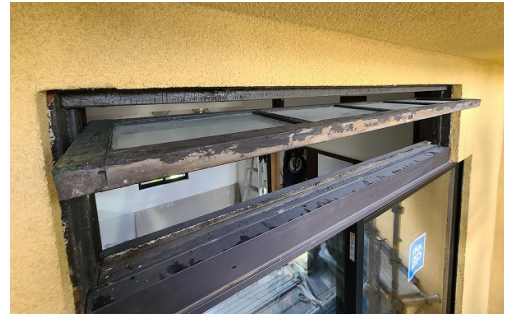
キッチン横軸回転窓 (オリジナル)

窓台水切の雨仕舞の改善
