# 建物の見どころ

# 角星再建の歩み

多くの皆様のご支援で角星店舗が再生しました。震災を乗り越えた、再建の記録をお届けします。

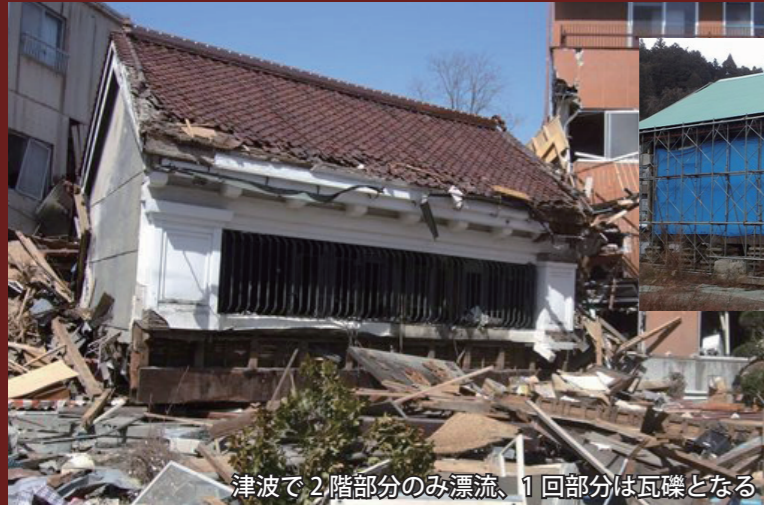
津波で2階部分のみ漂流、1回部分は瓦礫となる

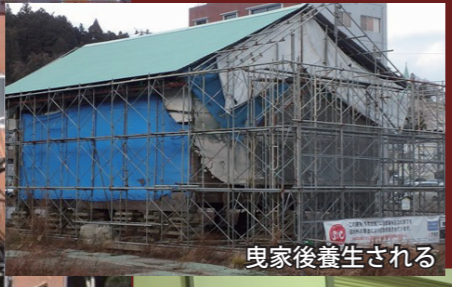
曳家後養生される

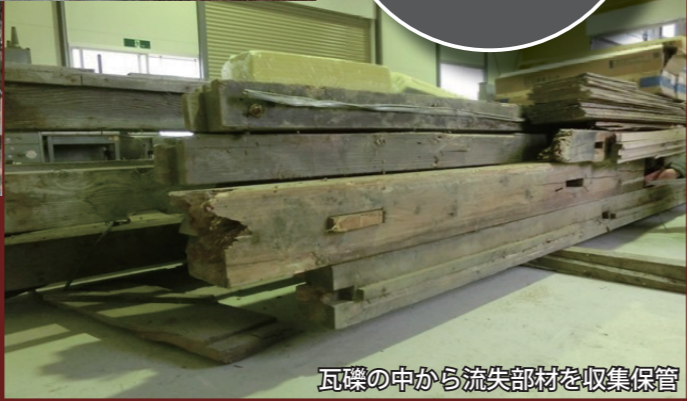
瓦礫の中から流失部材を収集保管
