男山本店 再建 の歩み

多くの皆様のご支援で男山本店が再生しました。震災を乗り越えた、建物再建の記録をお届けします。

名称：男山本店店舗 建築年：昭和5年
 (国登録有形文化財・気仙沼市指定有形文化財)
 建築面積：88.1㎡ (26.7坪)
 延床面積：233.7㎡ (70.7坪)
 構造・規模：木造・3階建
 最高高さ：14.88m

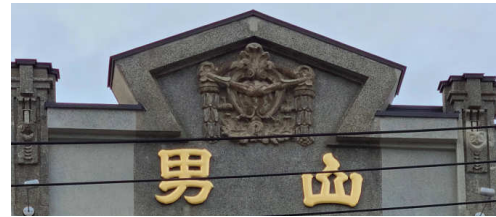
ペディメント・金箔文字

男山本店店舗のシンボルである5角形のペディメントには中央に植物を模ったレリーフがあしらわれている。素材は外壁と同じ室根石砕石洗出仕上で、解体工事の際大きな塊として保存され、補強の后再び屋根に戻された。金箔が押された「男山」の文字は創建当初から残るもので、木材に漆塗りの上に金箔押しで修復された。

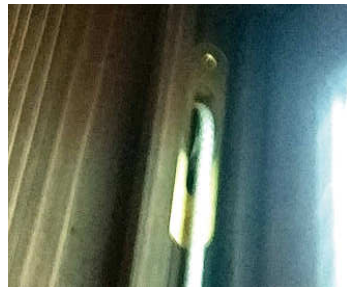
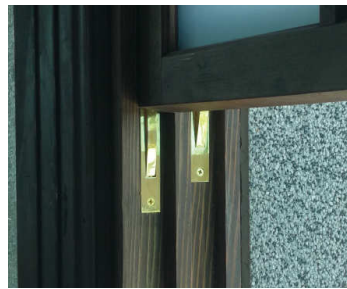
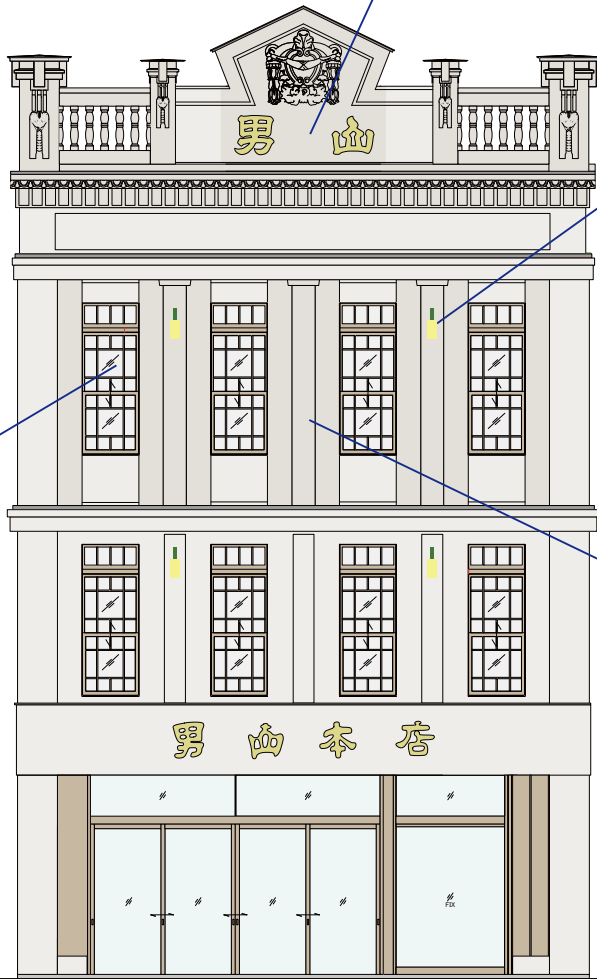
復元された2種類の上下窓

窓枠等に残されていた痕跡と古写真から上下（あげさげ）窓が復元された。南面8箇所窓は分銅と滑車を使ったロープ釣りの機構で窓枠の両側に分銅が上下する空間がある。東西面の4箇所窓は出入りする真鍮製の爪に障子が固定されるタイプで、比較的珍しいもの。クレセントや固定用のビスも真鍮製のものが復元された。

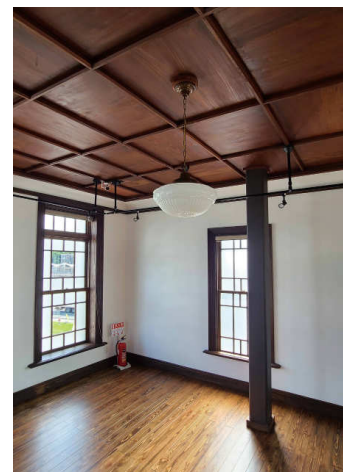
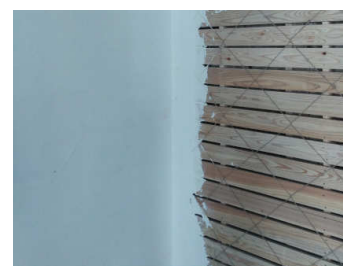
復元された3階の内装

東日本大震災の被害で唯一残された3階部分は、外部、内部ともに創建当初の意匠に復元された。内装の天井材や窓枠等は既存の材料を全て再利用し、白漆喰壁は下地の木摺と共に工法も復元された。室内の鉄骨柱は耐震補強の鉄骨フレームの一部。

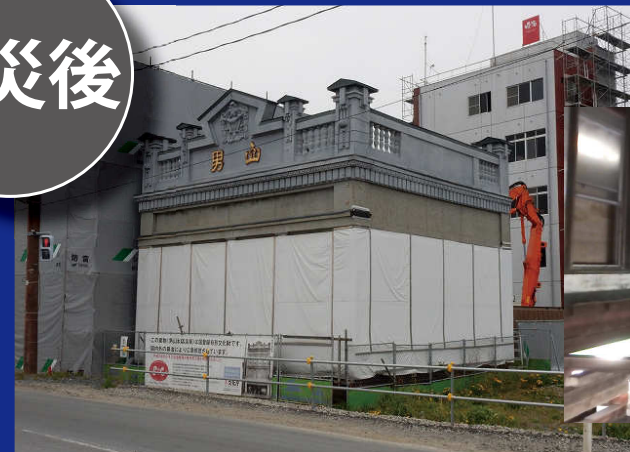
被災後

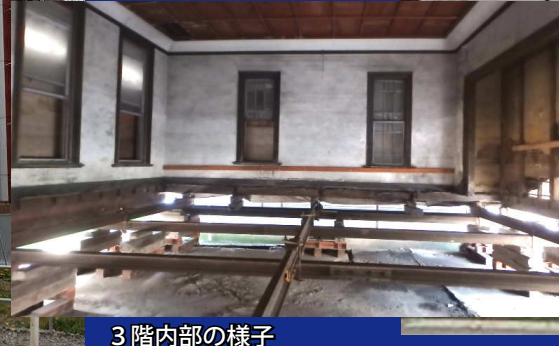
震災後 SOC 基金によって応急保存

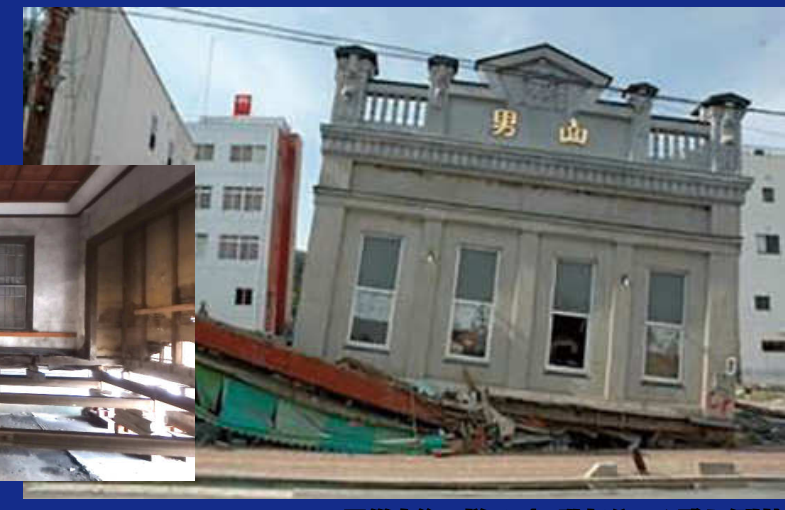
震災直後の様子(3階部分のみ残り倒壊)

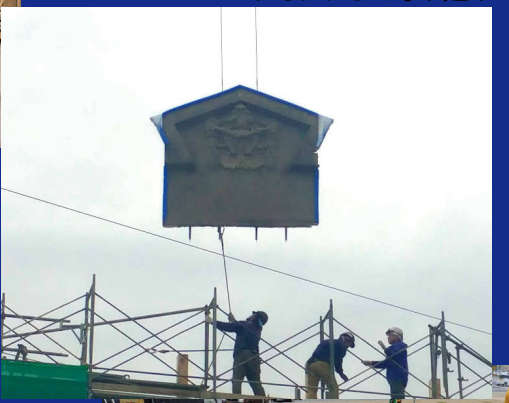
ペディメントの吊り込み

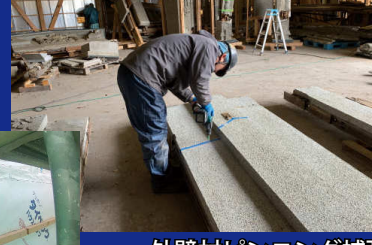
外壁材ピンニング補強

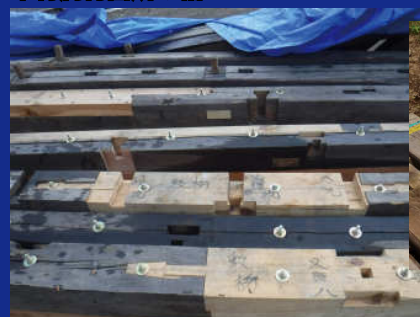
木材欠損箇所の根継

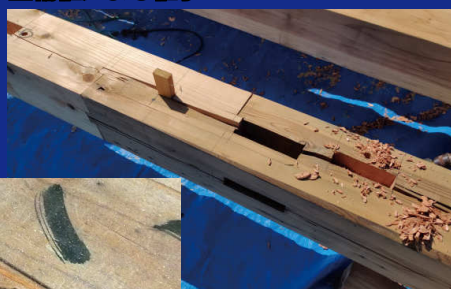
木材端部変形箇所のほぞ改修

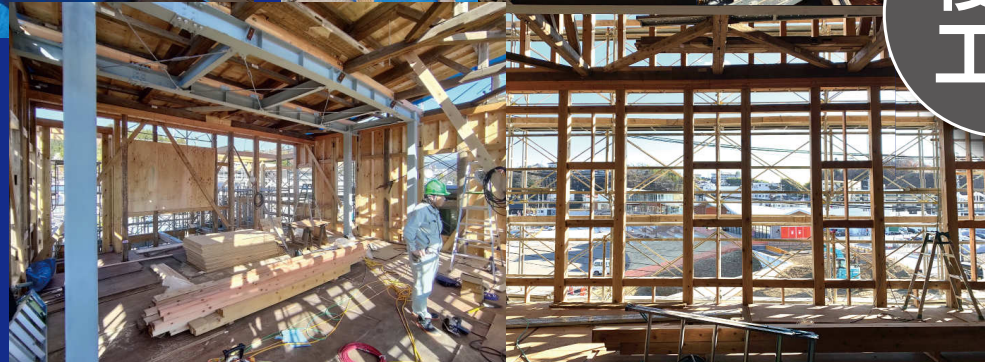
3階部分耐震補強の鉄骨フレームの設置
