よこはま洋館付き住宅を考える会会報

ハイカラくらしすまい通信

第 45 号 2019 年 4 月 1 日発行

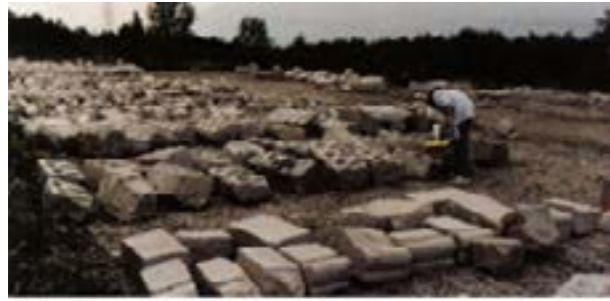
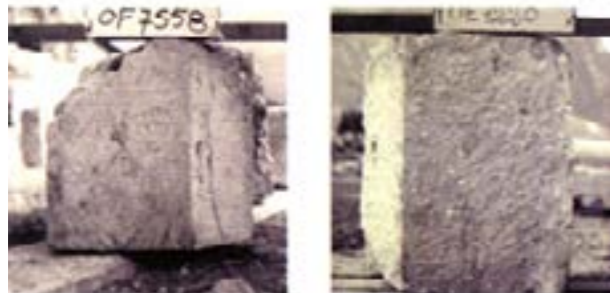
復元作業はまず倒壊した聖堂の各部位を収集し、種類別に分類し、更に既存の図面や写真を元に倒壊前にどこに使用されていたか等を検証して、カタログ化する作業を実施。倒壊を免れ

倒壊した部位を蒐集して分類し、並べる

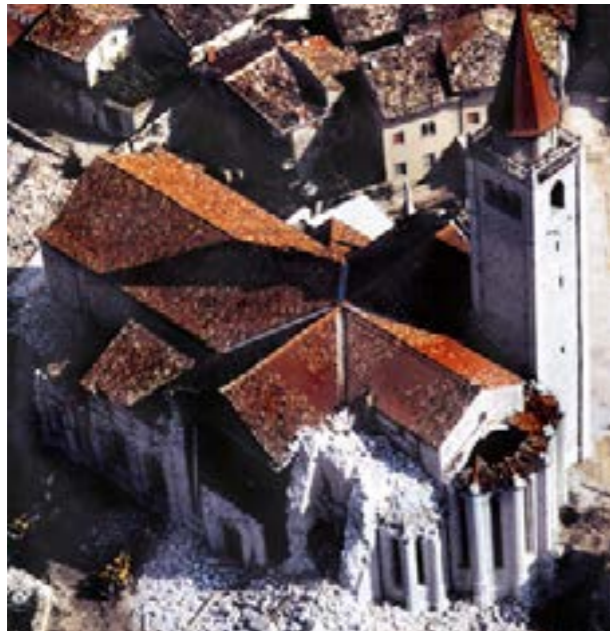
一撃目の被害状況

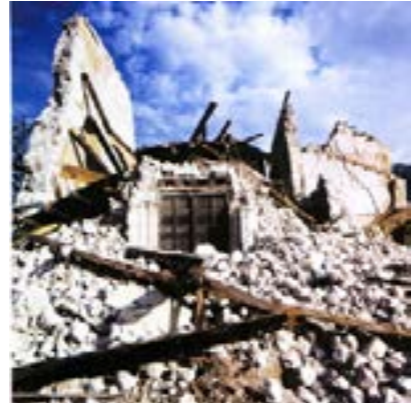
二撃目で崩壊

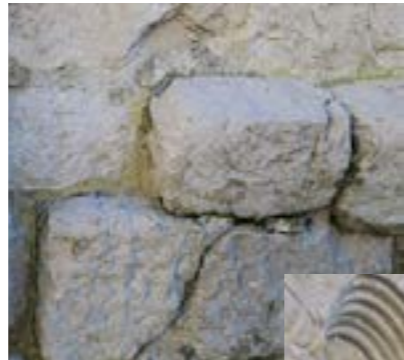
た部分はできるだけそのままの状態を生かす方針で復元が行われたそうです。既存部分の石と新しい石を繋ぐ部分は鉛で接着。その継ぎ目はハッキリと分かるように修復されています。聖堂内部の復元も同様の方針で、壁のフレスコ画は收拾できた部分だけが残り、改修した部分との差は明確です。できるだけ元の姿に復元する・・・という方法もありますが、建物の被った被害やそれをどう修復したかが分かる復元の方法もあるのだなあと、聖堂の空気に触れて思いました。これは石造りの建築だからできるのかもしれませんが。この復元は 30 年近く前ですが、その後、地震の被害にあった歴史的建造物の復元に当たっても、この時の復元方法が継承や参照されているそうです。

既存部分と新設部分を鉛で繋ぐ

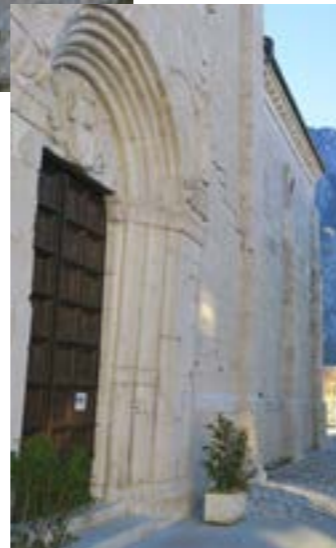
右：復元した大聖堂壁に繋ぎ跡が見える

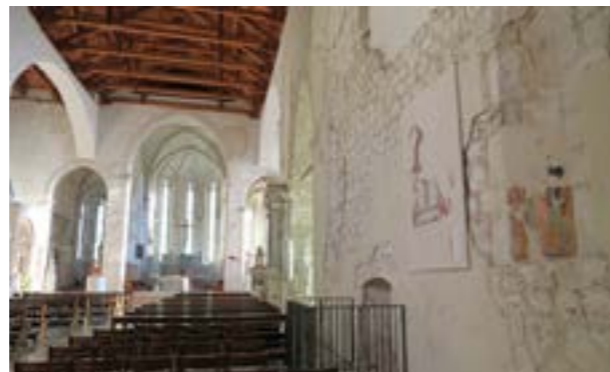
復元後の大聖堂内部

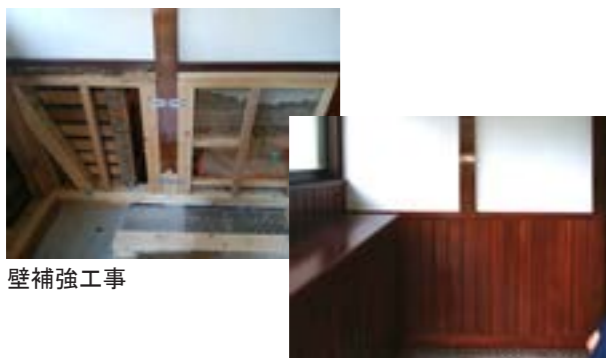
壁補強工事

壁補強工事完了後

のには、驚かされました。湿気や雨漏りした所、木の柔らかい所、人間の目の届かない所がシロアリには良い条件のようです。構造体の部分で被害にあった所を取り除いている時には、建物が傾いたり歪んだりしていないか、特に漆喰の壁のある部分はなおさら注意して慎重に解体しました。柱、土台は新材に変え、壁の部分の補強方法については兼弘さんにアドバイスをもらいました。今回は、小屋梁にも被害があったので、屋根を壊さずに梁の交換する方法はずいぶん悩みました。屋根材が瓦葺きなので軽いこと、母屋と屋根垂木には被害が無かったので、それがちょっとした筋交代わりになり、工事中小屋

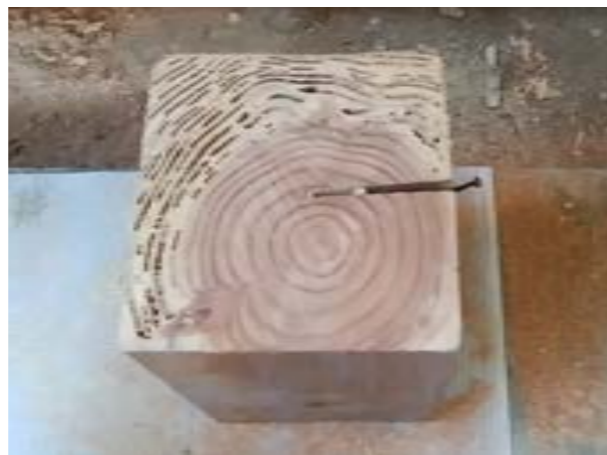
保土ヶ谷区にある洋館付き住宅で、シロアリの被害にあった住宅を修繕しました。現調した時は、玄関廻りの土台や腰壁の一部だけ被害を受けていると思われましたが、最終的には、玄関廻りの土台と柱の下から50センチ位はほとんどダメになっていました。一部雨漏りもしていましたが、小屋梁にまで被害を受けていた

シロアリの被害を受けた柱の断面

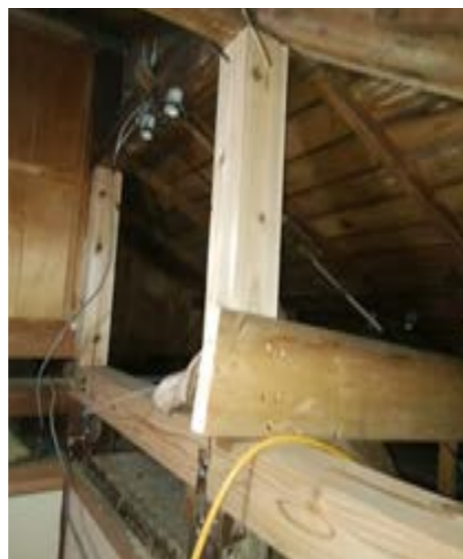
梁が無い状態でも、すぐに崩れはしないと判断しました。室内で天井をジャッキで支えて、小屋裏でも天井裏に1寸の板を置いてから、3寸角で母屋を支える形で補強しました。新しい梁に入れ替える時には、振動があるたびに周りを見渡して少しずつ慎重に作業を進めていきました。新しく梁と束柱がついた時は、ほっとしました。緊張していた後の達成感は何とも言えない快感です。その日の夜は、ぐっすり眠れたのは言うまでもありません。こういう事の積み重ねが、良い経験になると改めて思いました。シロアリ駆除の薬を専門業者に撒いてもらい、化粧材を取付け終わってから、塗装業者と左官業者の仕事です。いつも細かい注文にも文句を言わない、頼れる人達です。

小屋裏の工事完了後

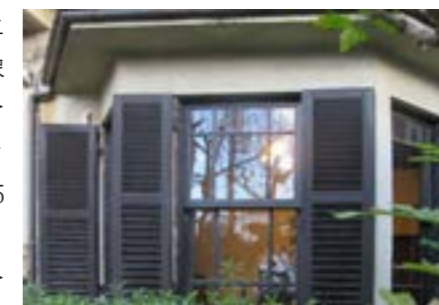
我が家の上げ下げ窓のロープが切れたとき、外観からは修理の方法が全く想像できませんでした。山手の洋館に連絡を取り、洋館修理の職人さんにたどり着きました。固く塗られたペンキの下には65年前の職人さんの技が隠れていました。現代の職人さんが解体し、傷んだ部品を手作りして、窓は再び動くようになりました。窓の仕組み、職人さんの仕事などを見ることができてとても楽しく貴重な体験でした。今昔の職人さんに感謝です。

上げ下げ窓外観

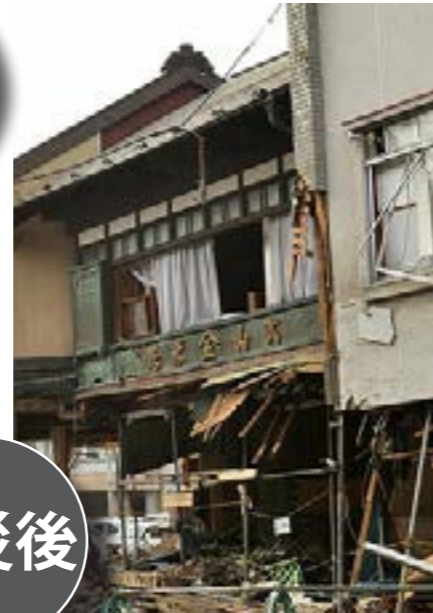
被災後

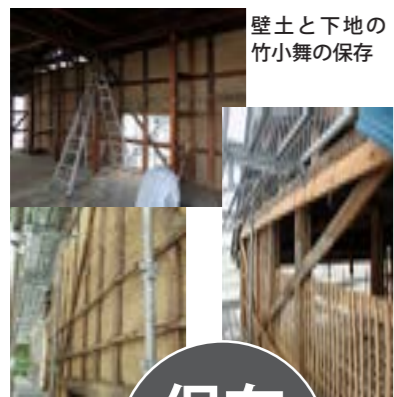
壁土と下地の竹小舞の保存

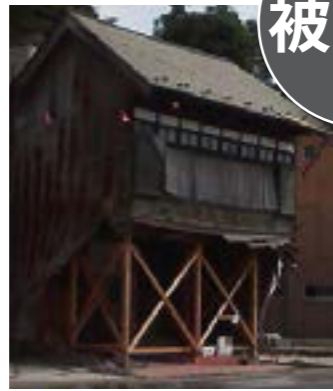
震災後に応急補強が行われた

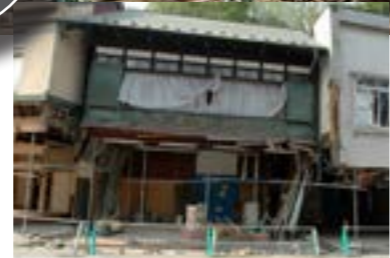
津波で1階店舗正面下屋部分が流失、内部にも大量の瓦礫が流入した

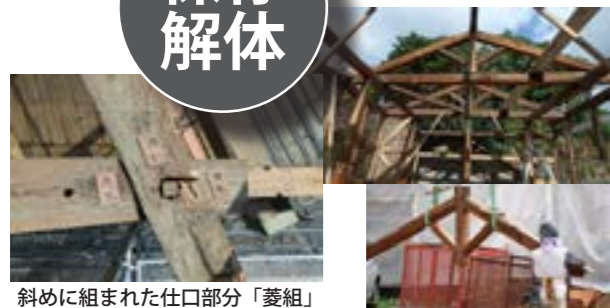
斜めに組まれた仕口部分「菱組」

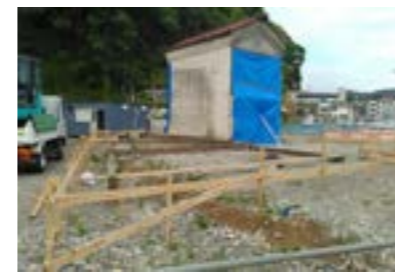
梁の地組による形出し

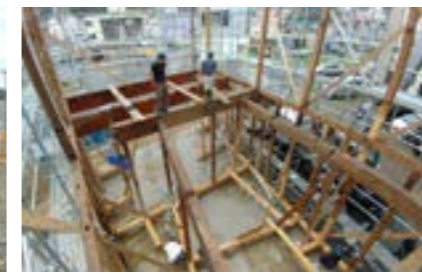
梁組

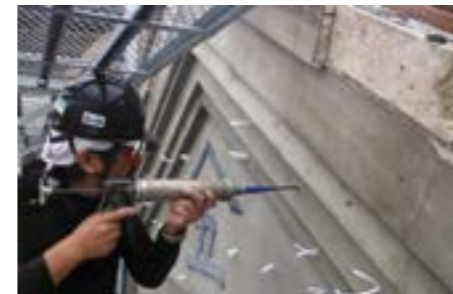
蔵妻壁の保存補強(ピンディング)

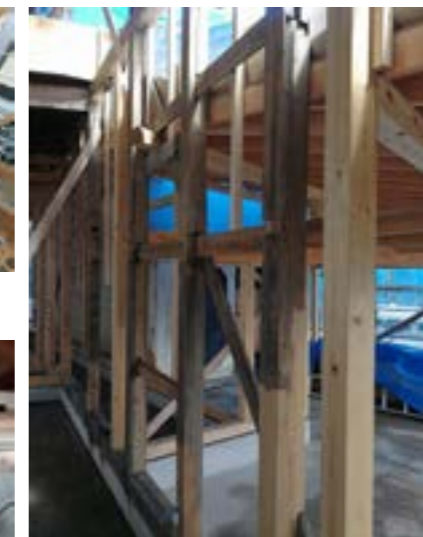
柱材の根継(継手を千鳥に配置する)

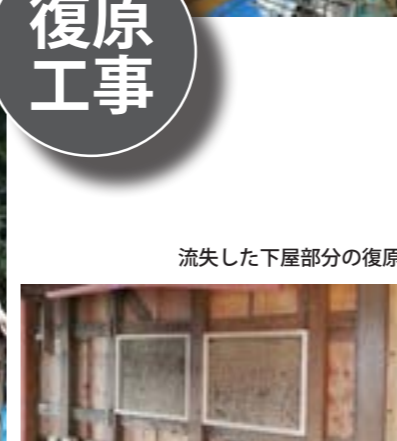
大ばらしした土壁を元の位置に設置

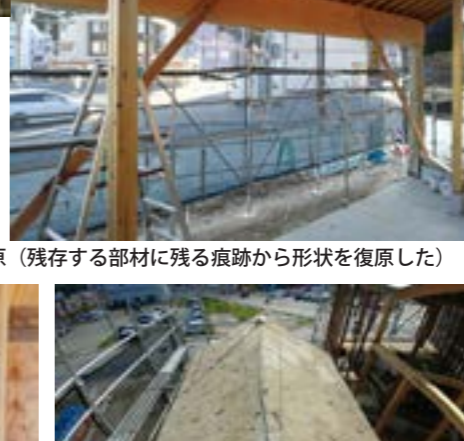
流失した下屋部分の復原(残存する部材に残る痕跡から形状を復原した)

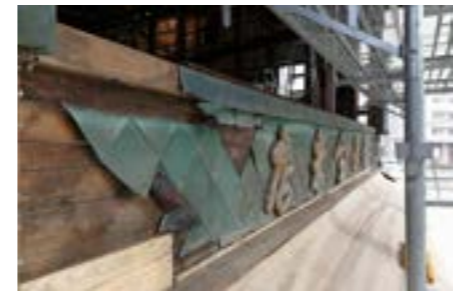
大ばらしした正面看板部分を復原、銅板葺きを継ぎ補修

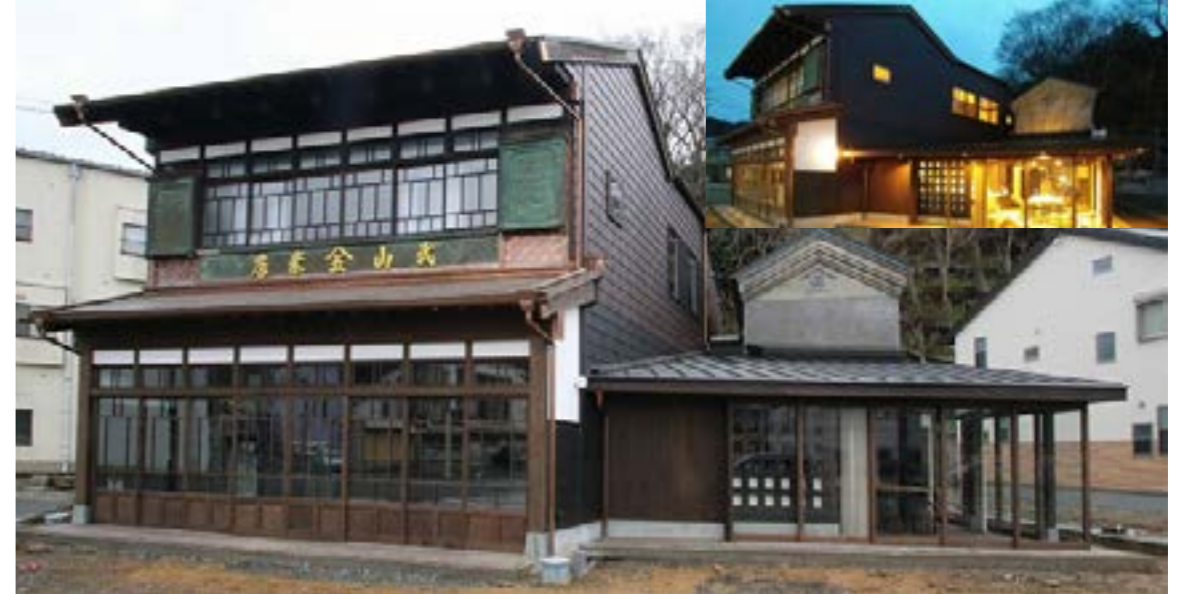
修理工事完了後の外観写真

宮城県気仙沼市では、津波で大きな被害を受けた文化財を国内外の支援によって保存修理復原する事業が続いています。この事業に設計者として関わらせていただいています。ここではその一つである「武山米店」の再生の記録をご紹介します。この建物は、昭和5年に建てられた古くから米店を営む武山家の店舗兼住居です。建物は津波で大きなダメージを受けていましたが、まちの復興のシンボルとすべく再生を試みています。全ての部材を丁寧に解体し、可能な限りの部材を修理して利用しました。また、壁などは部分的に大ばらしして再設置。津波で失われた部分は痕跡、古写真等から復原を行いました。現在は復興で大きく様相が変わったまちで古き記憶を残す希少な文化財建造物として、米店として営業を続けています。
