# 建物の 見どころ

# 武山米店 再建 の歩み

多くの皆様のご支援で武山米店が再生しました。震災を乗り越えた、建物再建の記録をお届けします。

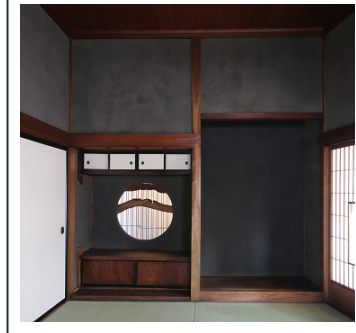
**2階座敷の砂壁**  
元の砂壁を掻き落とし保存。床の間の壁部分に再利用復原した。他の壁は気仙沼の砂を使用しそれに似せて復原。金色の雲母が混ざるのが特徴。

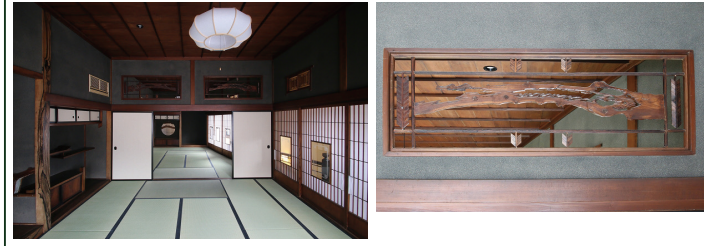
**2階続き間座敷**  
奇跡的に津波の被害から免れた2階の座敷は、ほぼ震災前のままの材料で復原された。楔形の平面形状の建物の形が畳に現れる。左の床柱は黒柿。秀逸な作りの飾り欄間も丁寧に保存修繕。

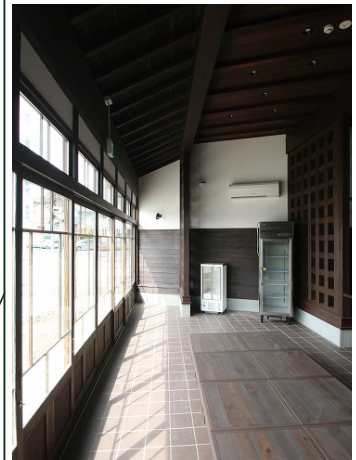
**店舗正面下屋**  
津波で流失した下屋部分は、痕跡をもとに形を復原した。正面の建具は古写真をもとに復原。

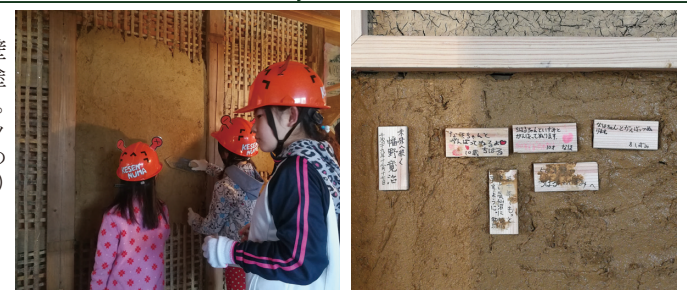
**2階座敷土壁の復原**  
元の壁土と竹小舞を再利用し土壁を復原。子供たちが参加した壁塗りイベントで左官体験を行った。壁の中にそれぞれの未来へのメッセージを記入した木札を塗りこめた。(押入内部に見えるように保存)

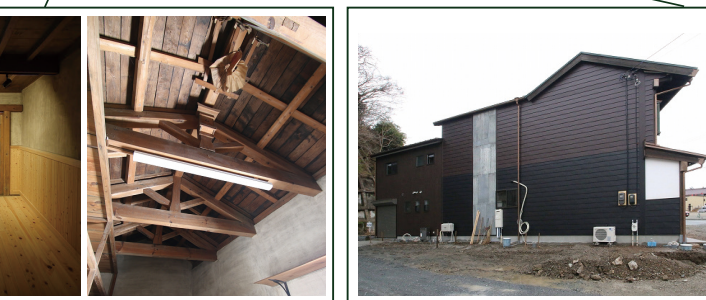
**蔵内部**  
楔形の平面形状に沿って大きさを変えたトラスが珍しい。津波で傷んだ腰壁部分は板壁で保護。他は清掃のみで従前のまま保存した。

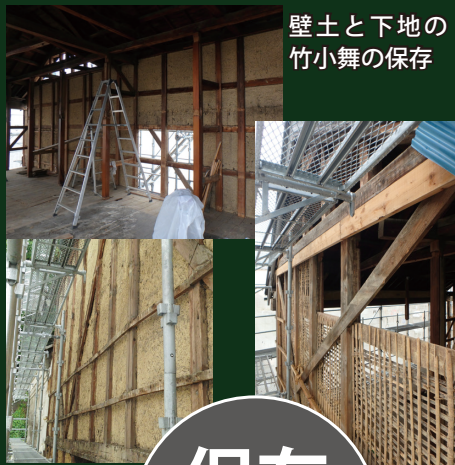
壁土と下地の竹小舞の保存

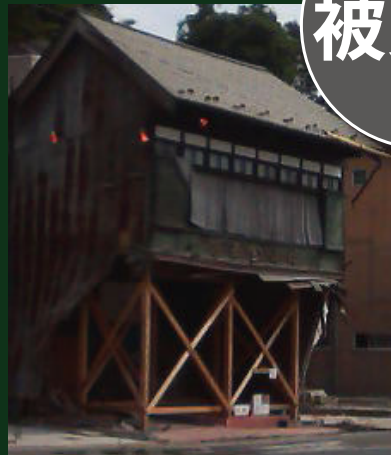
震災後に応急補強が行われた

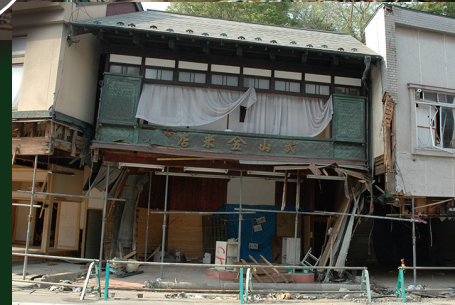
津波で1階店舗正面下屋部分が流失、内部にも大量の瓦礫が流入した

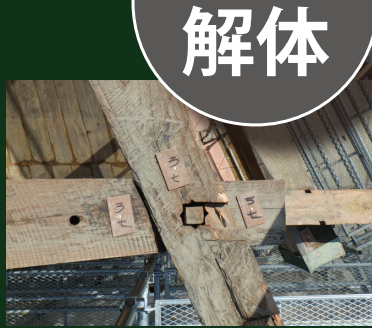
斜めに組まれた仕口部分「菱組」

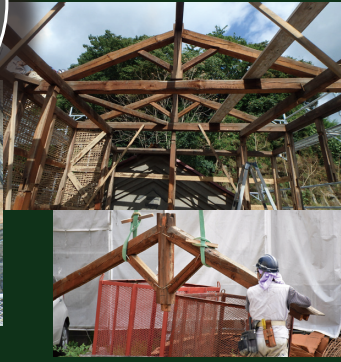
トラスの解体

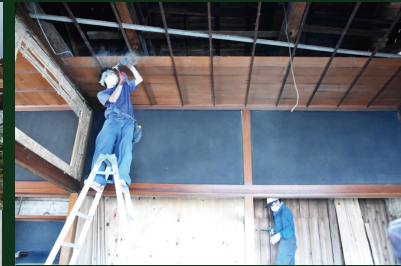
天井板解体

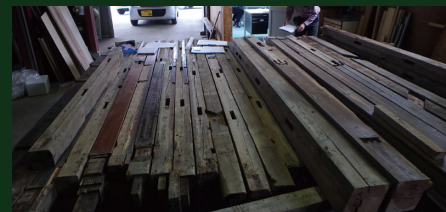
部材の格納

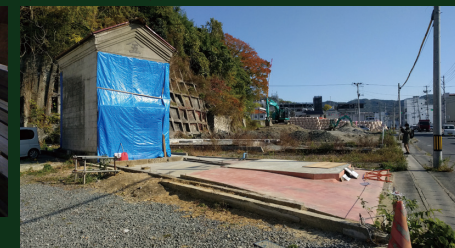
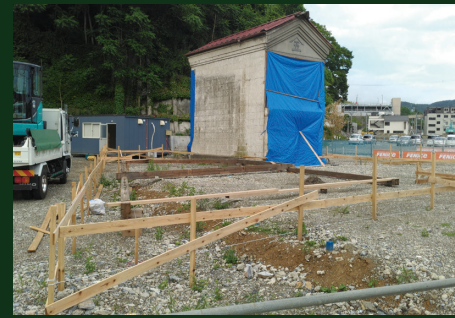
梁の地組による形出し

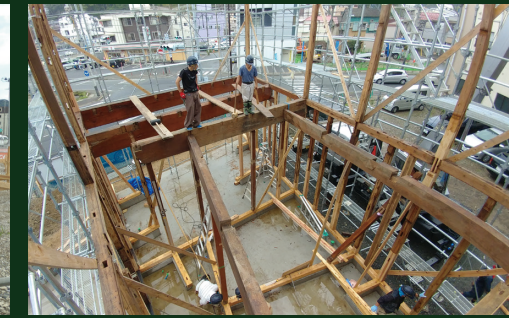
梁組

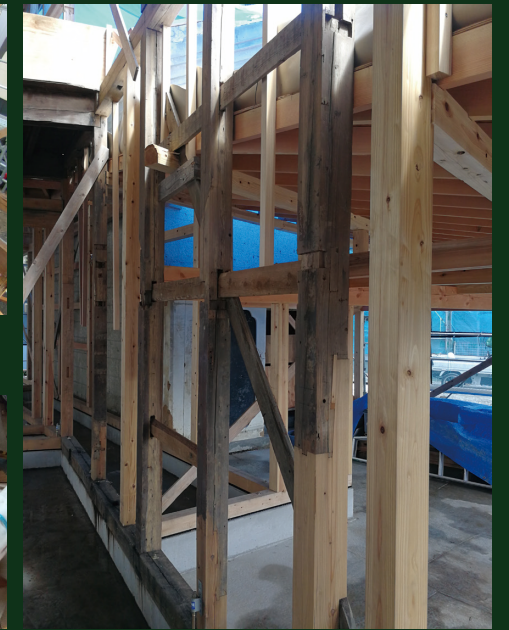
柱材の根継（継手を千鳥に配置する）

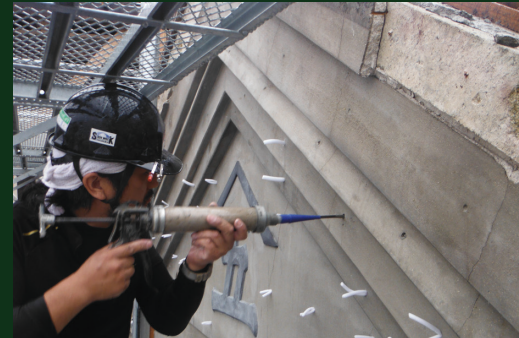
蔵妻壁の保存補強（ピンディング）

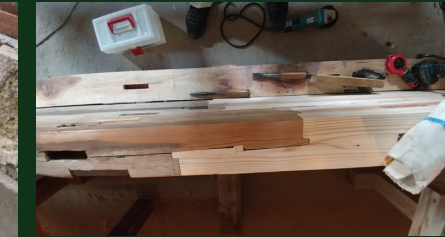
「金輪継」による柱材の繕い

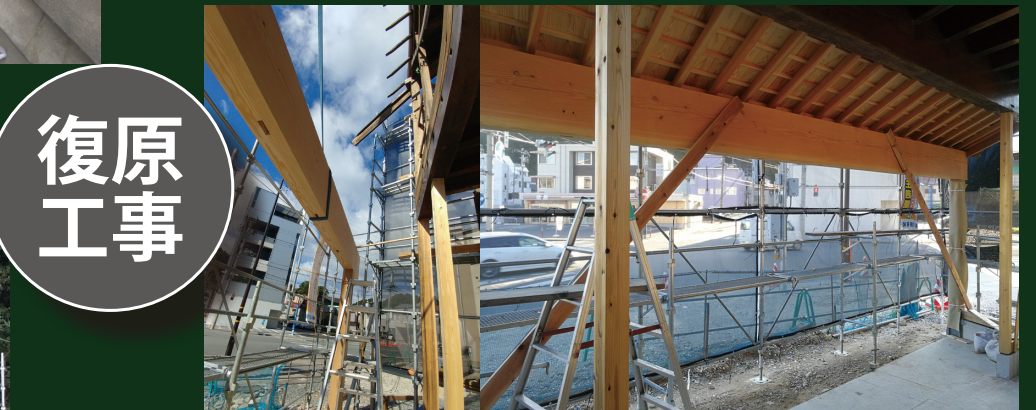
流失した下屋部分の復原（残存する部材に残る痕跡から形状を復原した）

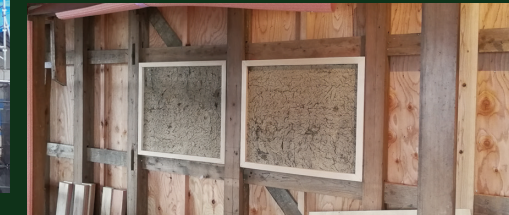
大ばらしした土壁を元の位置に設置

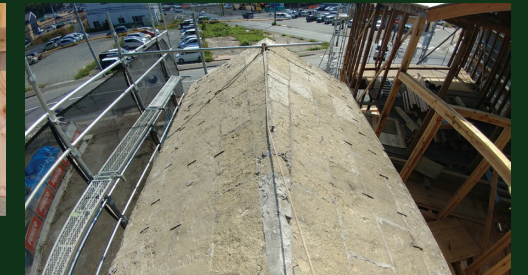
蔵の屋根を補修（塩釜石）

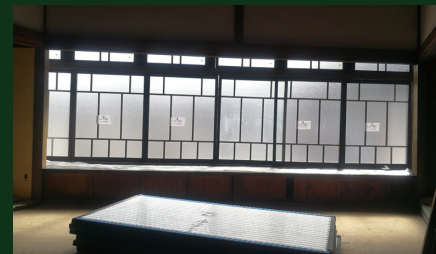
一部残存した2階建具を修理・復原

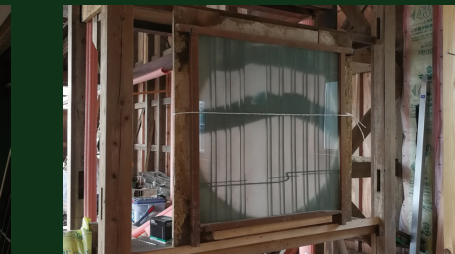
大ばらしした円窓を元の位置に設置

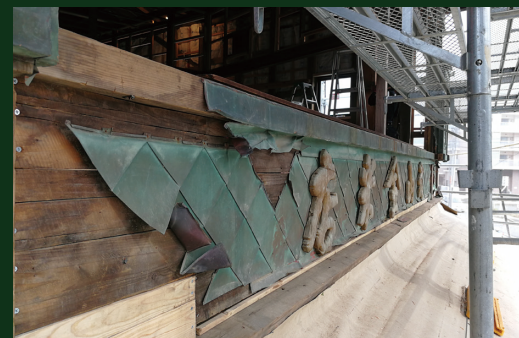
大ばらしした正面看板部分を復原、銅板葺きを繕い補修

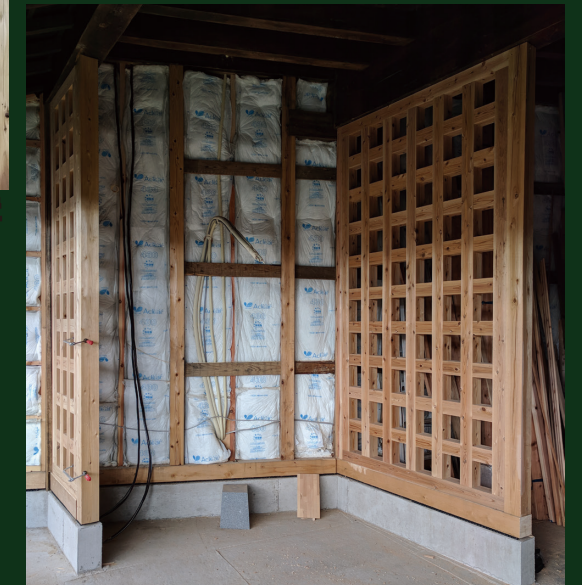
高耐力面格子耐力壁を新設（1階店舗部分）
